Patrimoine bâti

Le tuffeau

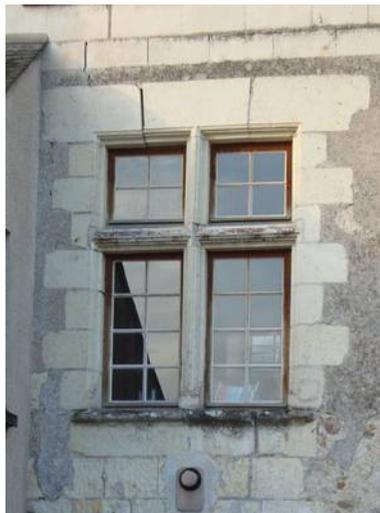
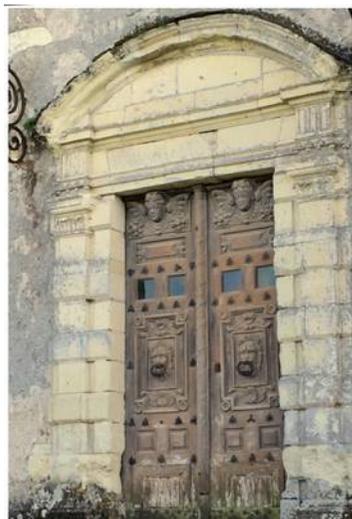
Nombre d'habitations blaisonnaises comportent des portions de murs, des entourages, des huisseries,... en tuffeau. On le voit ci-dessous sur une fenêtre de la Maison canoniale, comme sur l'encadrement de cette porte du château de de l'Ambroise à St-Sulpice.

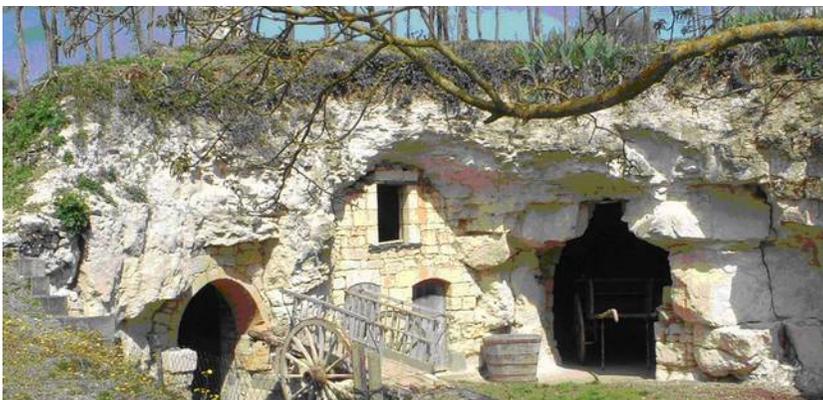
Sa présence, quand il apparaît en faible profondeur, a permis d'aménager à peu de frais des habitations directement creusées dans la roche : cet habitat troglodytique est encore bien visible dans le village de Raindron et ses environs ³.

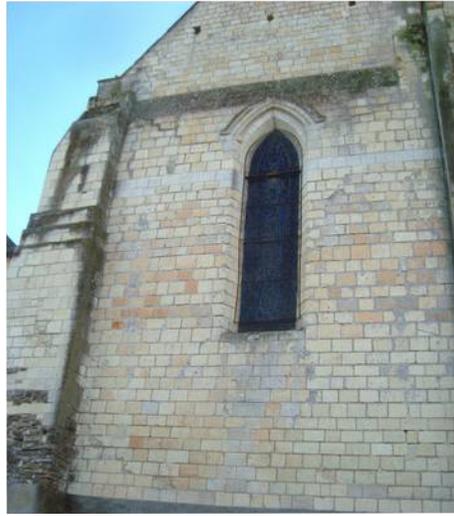
Après l'avoir utilisé en premier lieu pour les édifices religieux (*voir ci-contre un pan de mur de l'église de Blaison*), il est peu à peu devenu le principal matériau de construction des habitations

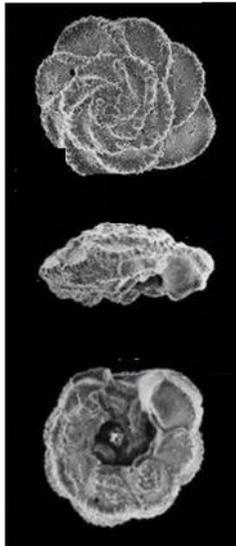
0,2 mm
Tests calcaires de Foraminifères

Pendant plusieurs millions d'années les débris minuscules, mais très nombreux de ces êtres, se sont accumulés, agglomérés, tassés dans les fonds marins. Au cours des temps géologiques suivants ces dépôts ont été recouverts de sédiments divers (sables, argiles,...) exerçant une pression importante et permettant la cimentation de ces débris calcaires.

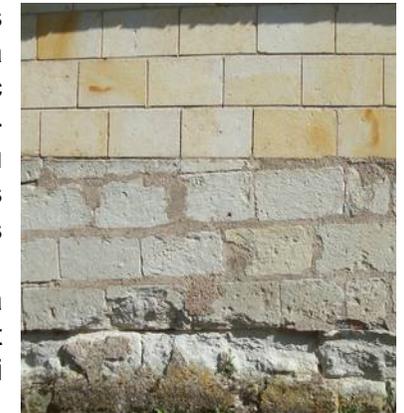
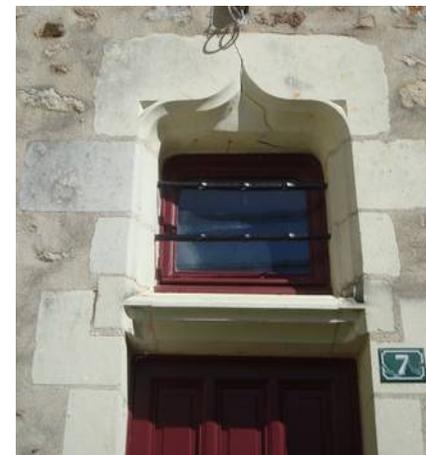
Cette couleur jaune est due à la présence d'oxydes de fer. Parfois ce sont de véritables nodules ferrugineux qui peuvent être observés.

Le tuffeau a de nombreuses qualités. Pouvant être débité en blocs réguliers, il va permettre de donner plus de hauteur aux constructions. Il se sculpte facilement comme on peut le voir dans les édifices religieux mais aussi sur les habitations (*ci-contre l'imposte au-dessus de la porte de la Maison canoniale*).
